RÖHRICHTMATTEN - MÜNCHEN, NYMPHENBURG-BIEDERSTEINER KANAL

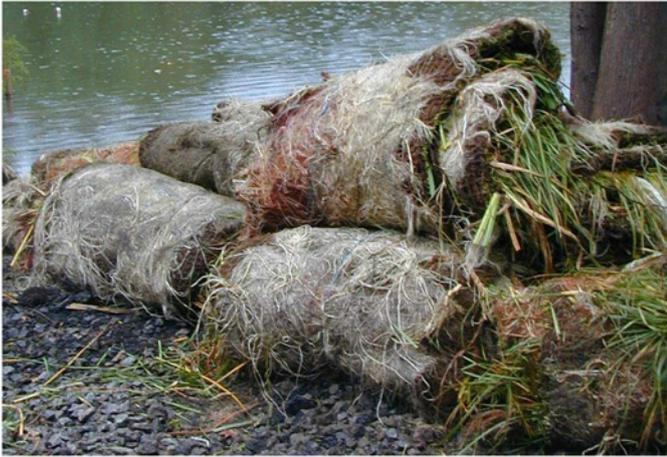
Anlieferung der Röhrichtmatten. Der dichte Wurzelsfilz und die Ausläuferbildung sind deutlich zu erkennen.

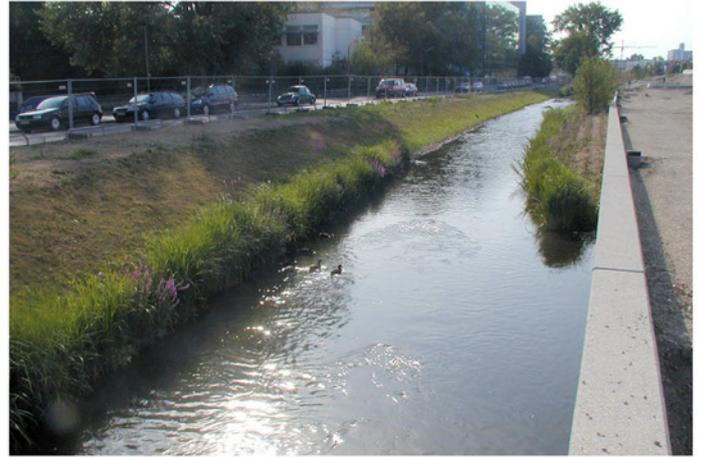
Entwicklung der Röhrichtmatten drei Monate nach Einbau: Ein dichter Röhrichtbestand hat sich etabliert. Er kann Hochwässer und evtl. Vertritt/Verbisschäden schadlos überstehen.

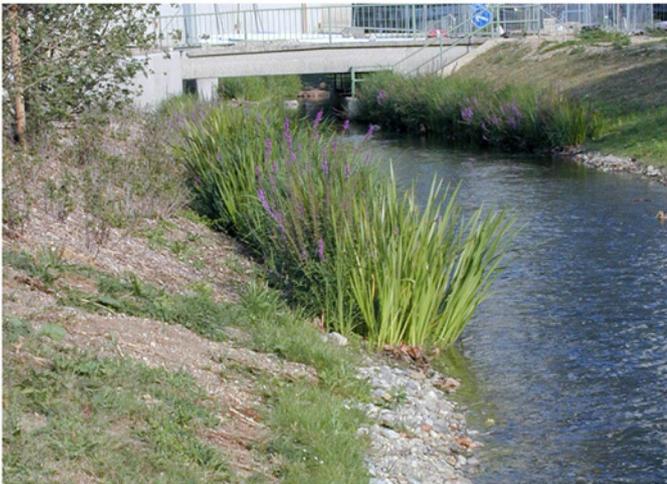
Das Foto oben zeigt die zielgerichtete Bepflanzung einzelner Bereiche. Die Kontaktzone Wasser-Land ist vielfältig strukturiert und artenreich besiedelt.

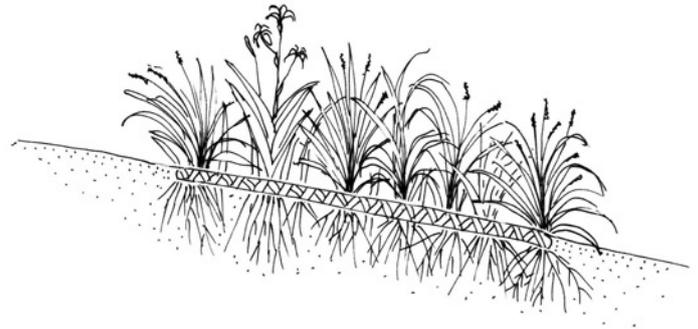
Prinzipialskizze zum Einbau der Röhrichtmatten.
